# Unfallaufarbeitung Kreuzau

## zur Rechtsabbiegerkollision mit einem Radfahrer

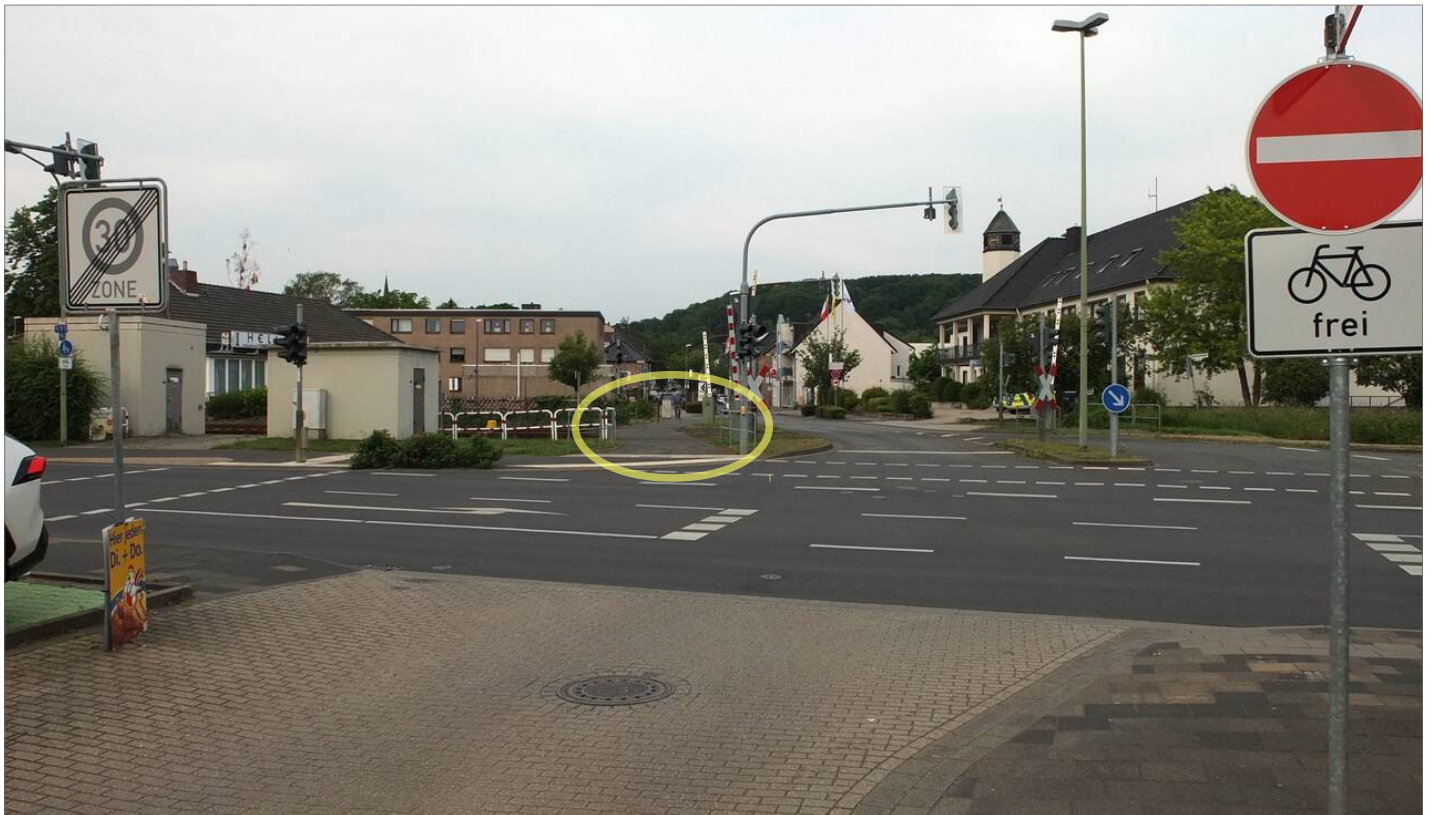
Es ist immer so gewesen, dass Radfahrende entweder vom Fotografenstandpunkt aus die Dürener Straße über die Fußgänger-/Radfahrerquerung (mit Streuscheibe Radfahrer/Fußgänger) überqueren, und dann links in den Geh-/Radweg entlang der Dürener Straße fahren, oder aber mit einem kleinen Schlenker in die (nicht näher definierte) Nebenanlage in der Bildmitte einfahren. Das Gleiche gilt für Radfahrende, die auf der Nebenanlage von Süden (also im Bild von links) nach links in die soeben genannte Nebenanlage fahren. So auch der verunfallte Radfahrer gemäß oben erwähnter Pressemitteilung vom 1. Juni.

Diese Art Unfall ist klassisch bei Zweirichtungswegen. Autofahrer kommt von links, und will rechts abbiegen. Folglich schaut der Fahrer/die Fahrerin nur nach **links**, wenn man von rechts keine Radfahrer erwartet (obwohl es auch Fußgänger geben kann – es gilt hier Vorfahrt beachten). Da der weitere Verlauf eine optische Differenzierung aufweist (Gehwegbereich und Radwegbereich) liegt es nahe, dass viele Radfahrende links fahren. Entweder muss das mit Hilfe von Maßnahmen unterbunden werden, oder aber die Route muss sicherer gemacht werden.

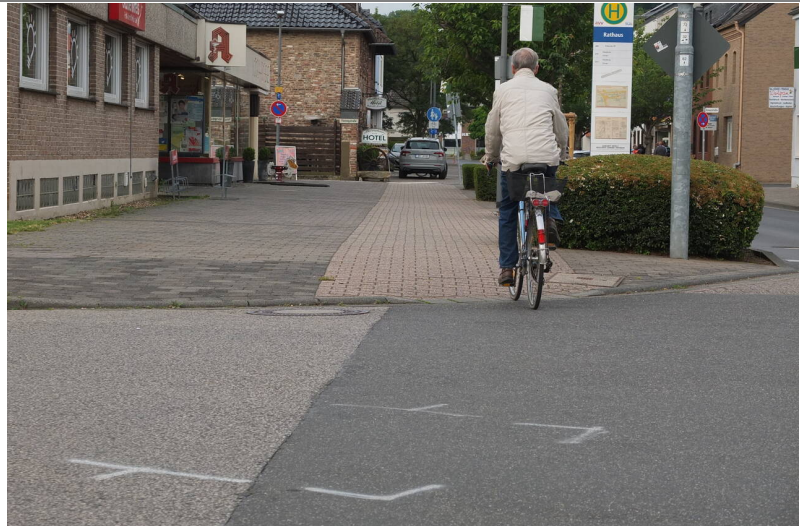
Der Radfahrer im Bild fuhr geradeaus. Als das Bild oben auf Seite 1 gemacht wurde, wurde auch ein Radfahrer wahrgenommen, der die Bahnhofstraße in dieser Einmündung schräg überquerte, um auf die Fahrbahn weiter zu fahren. Was hier die Sicherheit verbessern würde, wäre die Einrichtung einer Furt mit roter Einfärbung – gleich mehr dazu.

Es ist gut zu sehen, dass die Breite für eine Trennung von Rad- und Fußverkehr vollkommen ausreicht.

Es ist auch erkennbar, dass die Autofahrerin tatsächlich rechts abbiegen wollte.

Dieser Radfahrer fuhr zufällig beim Fotografieren vorbei

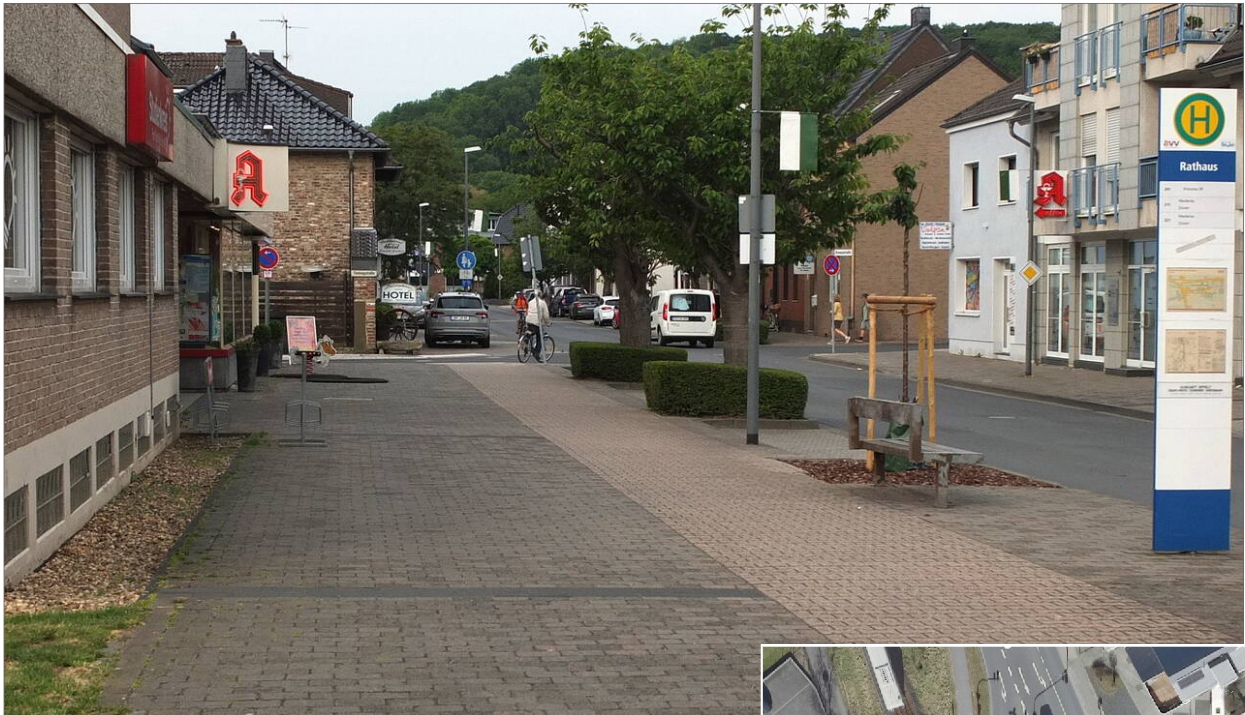
Im nachfolgenden Bild ist ersichtlich, dass der soeben fotografierte Radfahrer am Ende (Einmündung Flemingstraße) die Bahnhofstraße überquert. Es ist aber nicht ausgeschlossen, dass er geradeaus gefahren wäre, wenn das graue Auto da nicht geparkt hätte (dieses Auto steht sehr häufig dort – regelwidrig?). Bitte das Verkehrszeichen dort beachten: Gehweg mit Zusatzzeichen Radfahrende frei.

Zusätzlich zum optischen Eindruck trägt dieses Schild dazu bei, dass diese Nebenanlage als Zweirichtungsverkehrsrouten, eben durchgehend, praktiziert wird. Auch an der Einmündung zur Flemingstraße gibt es übrigens hin und wieder "brenzlige" Situationen mit rechts abbiegenden Autofahrenden.

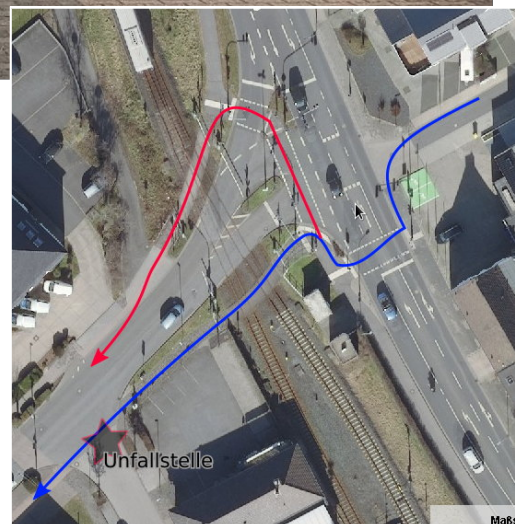
ProRad plädiert dafür, diese intuitiv befahrbare Strecke beizubehalten. Denn wenn – etwa aus Sicherheitsgründen – eine eindeutig erkennbare Maßnahme getroffen würde, dass diese Nebenanlage entlang der Bahnhofstraße nur ortsauswärts benutzt werden dürfte, müssten alle eingangs genannten Radfahrenden die Einmündung dieser Straße zur Dürener Straße queren (Ampelwartezeit!) und anschließend

nach der dort befindliche Querung des freien Rechtsabbiegers (von Norden) eine scharfe Kurve einlegen (Luftbild, rote Linie), oder direkt nach der Mittelinsel auf der Fahrbahn weiterfahren.

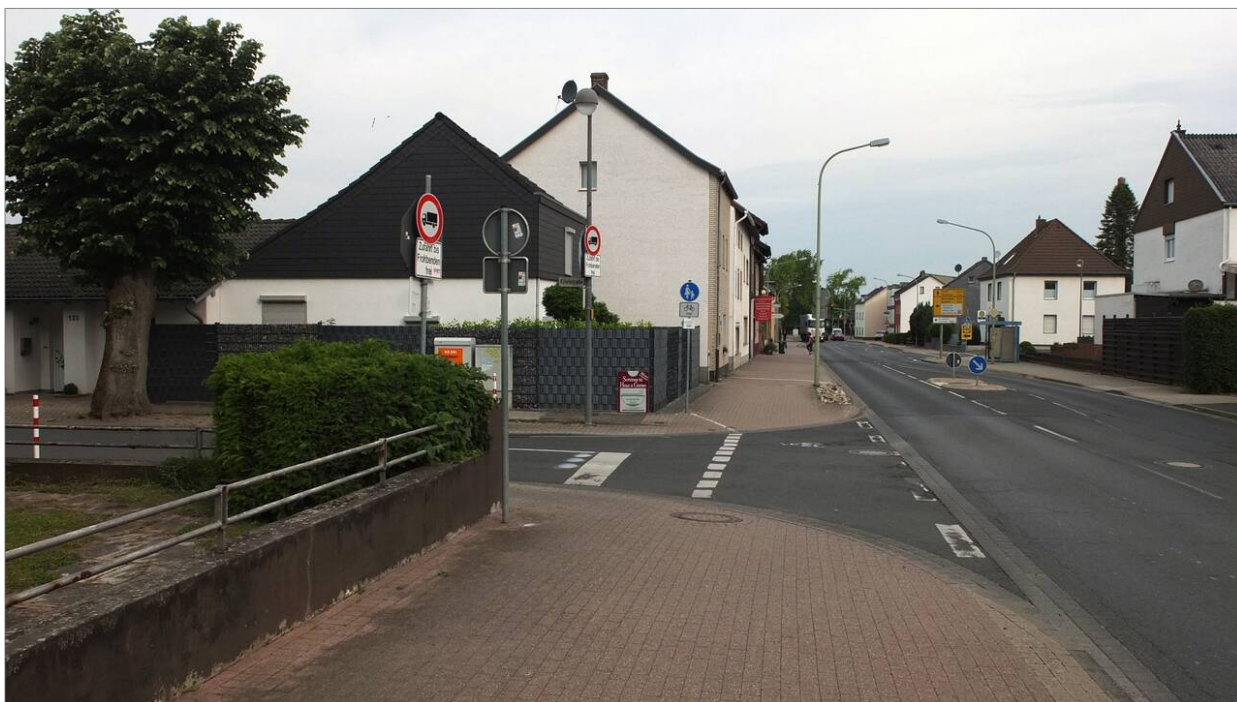
Die Noppen befinden sich in der Bildmitte just vor dem Haltestreifen. Die Gemeinde Kreuzau wünscht sich schon seit einiger Zeit, dass hier eine Roteinfärbung realisiert wird, damit auch hier die typische Zweirichtungsradwegunfallgefahr bei rechts abbiegenden Autofahrenden minimiert werden kann.

Das Problem stellt sich jedoch, dass das bei einem Gehweg nicht regelkonform ist. Auch nicht mit "Radfahrer frei". Früher war die ganze Strecke bis zum nördlichen Ortsausgang mit Radwegebenutzungspflicht versehen. Dann wäre das möglich gewesen. Seit 2017 gibt es aber auch die Möglichkeit, bei Nebenanlagen mit dem abgebildeten Doppelpiktogramm (auf die Oberfläche der Nebenanlage gesprüht) eine rote Furt zu realisieren. Zudem wären Radfahrende dann auch nicht gehalten die realitätsferne Schrittgeschwindigkeit einzuhalten. Das ist ProRad schon seit 2019 ein Dorn im Auge, als allmählich deutlich wurde, dass zur Aufhebung der Radwegebenutzungspflicht immer häufiger "Gehweg/Radfahrer frei" zum Zuge kommt.

Eine Furt *und* die oben erwähnte Roteinfärbung in der Einmündung würden die Sicherheitslage für Radfahrende ohne Komforteinbußen verbessern. Ggf. hilft auch eine erhöhte Lage der Nebenanlage über die Einmündung hinweg. Eine Alternative etwa wären Noppen, wie sie auf der Eifelstraße vorliegen:
